# PROBLEMATIKA NT ČÁSTI TURBOKOMPRESORU

## ISSUES NT PARTS OF TURBOMACHINES

Lukáš Heisig<sup>1</sup>, Jaroslav Fierla<sup>2</sup>, Esos Ostrava, s. r. o.

Řešený případ nízkotlaké části turbokompresoru poukazuje na problematiku uložení kluzných ložisek, která jsou řešením téměř všech turbokompresorových soustav vyšších výkonů.

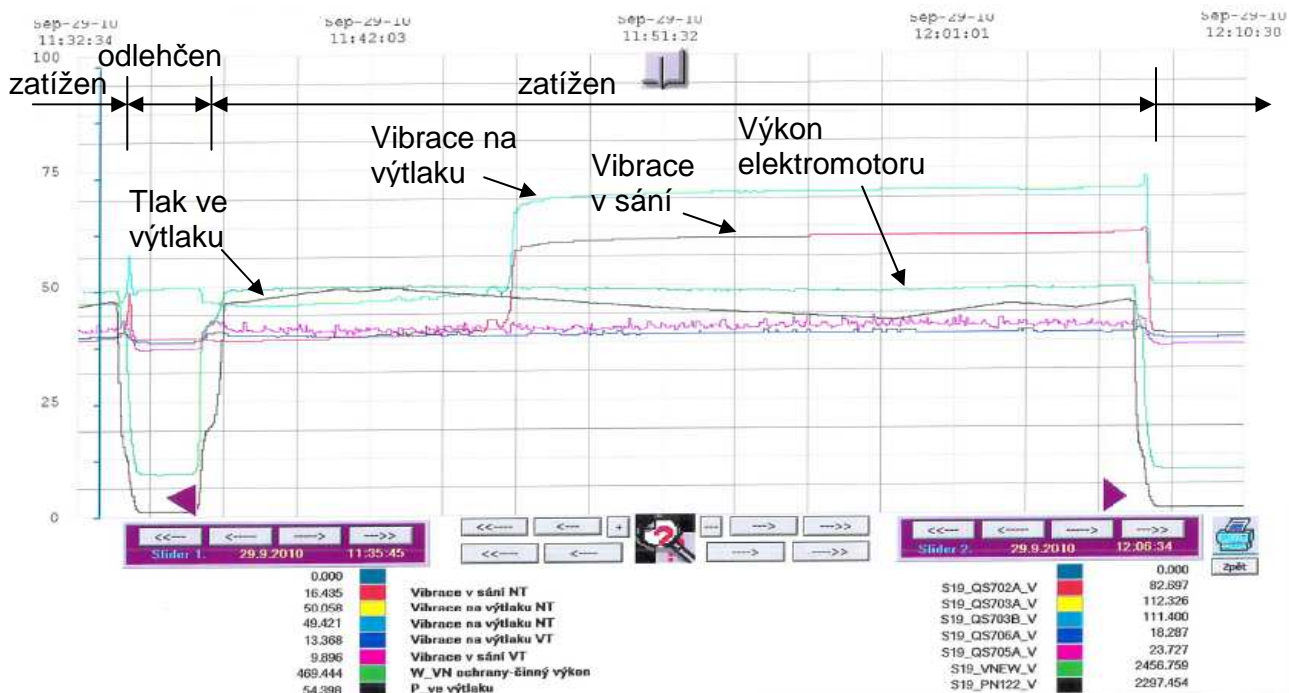
Při provozu turbokompresoru v režimu odlehčení, tj. na dusík, vykazoval stroj, dle trendu provozních veličin (obrázek 2), pouze mírné zvýšení celkových hodnot relativních vibrací - na ložisku výtlaku  $50\mu\text{m}$ , ložisko sání  $14\mu\text{m}$ . Po zatížení, tj. při režimu na kyslík se hodnoty nepatrně snížily vlivem tlumení v soustavě ložiska. Po určité době, kdy došlo k poklesu maximálního tlaku na výtlaku ( $2300\text{kPa}$ ) se projevila nestabilita, která měla za následek výrazný nárůst relativního kmitání hřídele - ložisko výtlaku  $115\mu\text{m}$ , ložisko sání  $70\mu\text{m}$ .

Maximální plnicí tlak na výtlaku je doporučen  $2900\text{kPa}$ . Ze záznamu trendu provozních veličin (obrázek 2) je vidět, že zvýšené vibrace se projevují i při nižších tlacích ( $2300\text{kPa}$ ). Limitní tlak na výtlaku, kdy nedocházelo k nestabilitě byl okolo  $2100\text{kPa}$ . Provoz turbokompresoru při tomto plnicím tlaku na výtlaku je ale energeticky náročnější, a to z důvodu delšího času plnění zásobníku, což vede k výrazným ekonomickým ztrátám.

Obr.2 trend provozních veličin při různých režimech s viditelným nárůstem relativních vibrací

V 1.Q roku 2010 byla na turbokompresoru provedena střední oprava NT i VT části a asi s měsíčním odstupem následně instalovaná ochranná, bezpečnostní a protipožární bariéra okolo NT i VT části turbokompresoru. Po celou dobu počátečního provozu od střední opravy, byl turbokompresor provozován v odlehčeném režimu na dusík, kdy byly hodnoty pouze mírně zvýšené. Po instalaci bezpečnostní bariéry a při najetí turbokompresoru na zatížený režim, se projevil patrný nárůst relativních vibrací na NT části viz. obrázek 2.

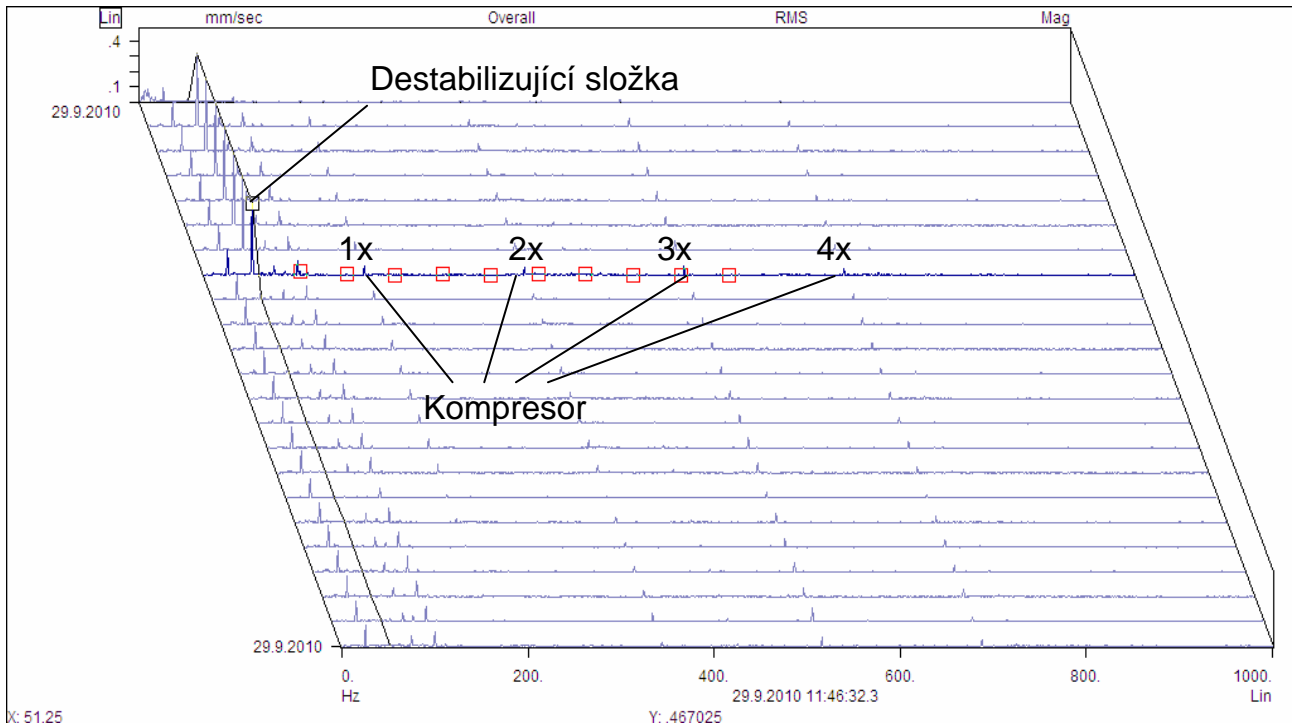
Provedené měření absolutních vibrací na obou ložiskových skříních v režimu kaskády během celého provozního procesu při zatížení je vidět na obrázku 3. Během zatížení se náhle objevuje destabilizující subharmonická složka na frekvenci 51,2Hz, která časově koresponduje s náhlým zvýšením relativních vibrací. Zafixuje se na této frekvenci a vymizí až při absolutním odlehčení.

Obr.3 kaskáda spekter rychlosti vibrací z měřicího bodu 5H korespondující s trendem provozních veličin při zatížení

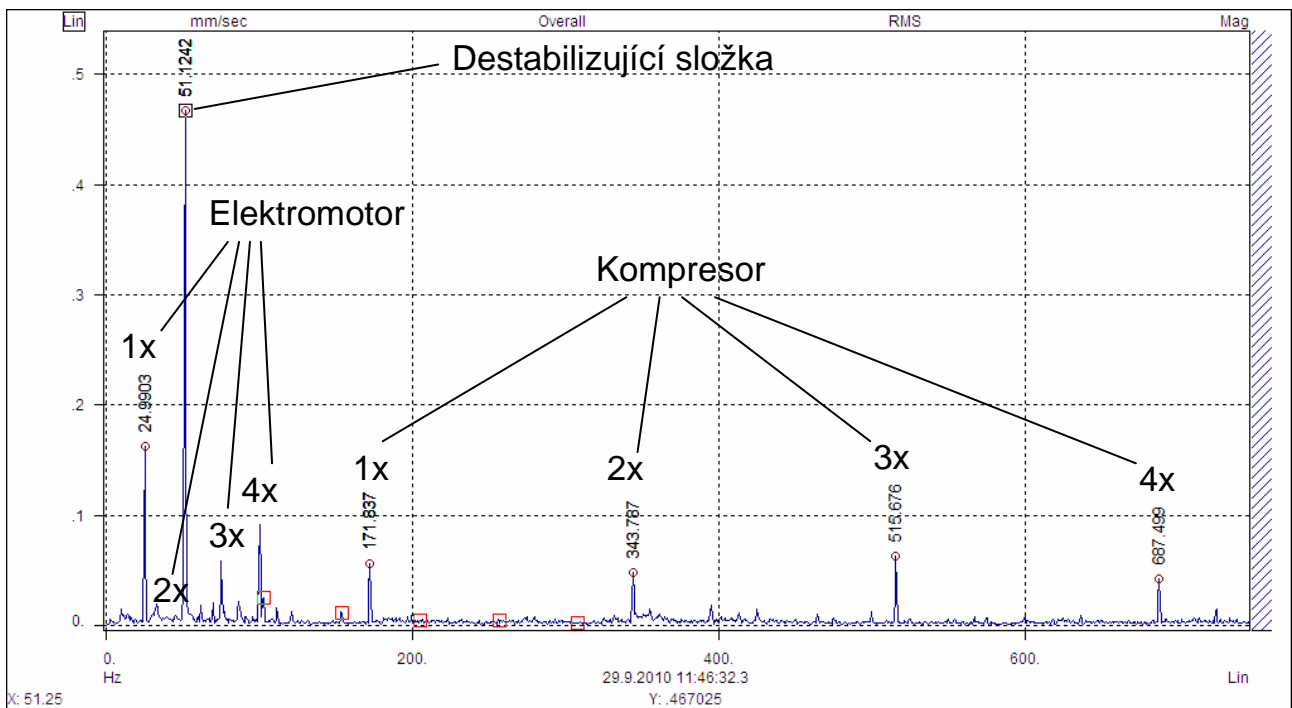
Na obrázku 4 je vidět výřez spektra z výše uvedené kaskády. Dominantní subharmonická složka kmitání má konstantní frekvenci 51,2Hz, tedy blízkou vypočítané 1. vlastní frekvenci NT rotoru.

Obr.4 spektrum FFT rychlosti vibrací z ložiska výtlačku 5H v horizontálním směru

Důsledek destabilizujících účinků tvořené subharmonickou frekvencí na přibližně 1. vlastní frekvenci rotoru může mít příčinu buď v buzení od olejového filmu, nebo příčinu mechanickou. Jelikož provozovatel provozuje další 3 kompresory tohoto typu, a to bez sebemenších problémů, došli jsme k závěru, že problémem by mohla být právě provedená střední oprava, kdy před touto opravou se problém nevyskytoval. Zaměřili jsme se tedy na mechanický problém - uvolnění, který se taktéž projevuje na subharmonické frekvenci - vlastní frekvenci rotoru. Problém to může být relativně častý, zejména proto, že velikost uvolnění, která je potřeba pro vyvolání i těch nejsilnějších vibrací, může být mikroskopická, někdy může dosáhnout jen setinu milimetru [1].

Dle dokumentů z provedené střední opravy jsme zjistili, že provozní vůle obou citrónových ložisek jsou již na maximálních možných hodnotách pro daný průměr čepu. Samotné průměrové vůle nemusí mít až takový vliv na celkovou stabilitu, ale mohou vytvářet kombinaci destabilizujících mechanismů, které se můžou navzájem zesilovat. Vzhledem k tomu, že se tyto alarmující vibrace projevily až po provedené střední opravě, je možné, že tyto zvýšené vibrace jsou způsobeny vůlemi v ložiskové skříni vlivem malé tuhosti uložení (uložení s malým přesahem, přepětím).

Při měření byl zjištěn skutečný přesah na radiálním ložisku (ložisko výtlačku) 0,02mm. Přidáním podložky o síle 0,05mm se zvýšil přesah uložení ložiska na 0,07mm a taktéž se zvýšila tuhost uložení v ložiskové skříni. Zvýšení přesahu bylo zvoleno u tohoto ložiska, jelikož vykazovalo největší relativní vibrace. Ložisko sání bylo ponecháno beze změny.

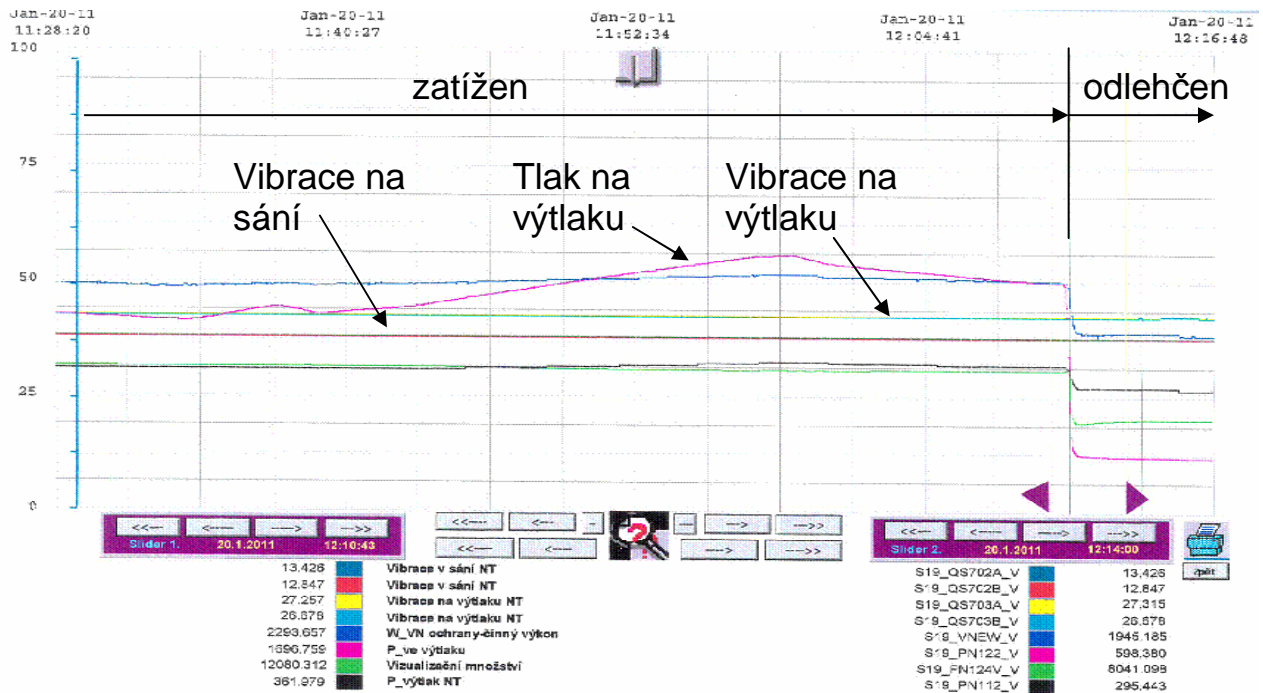
Na obrázku 5 je vidět záznam trendu provozních veličin po provedeném zásahu. Bylo dosaženo téměř maximálního plnicího tlaku 2850kPa za ustáleného průběhu relativních vibrací na obou ložiscích - ložisko výtlačku 27  $\mu$ m, ložisko sání 14  $\mu$ m.

Obr.5 trend provozních veličin při režimu zatížen - odlehčen po opravě

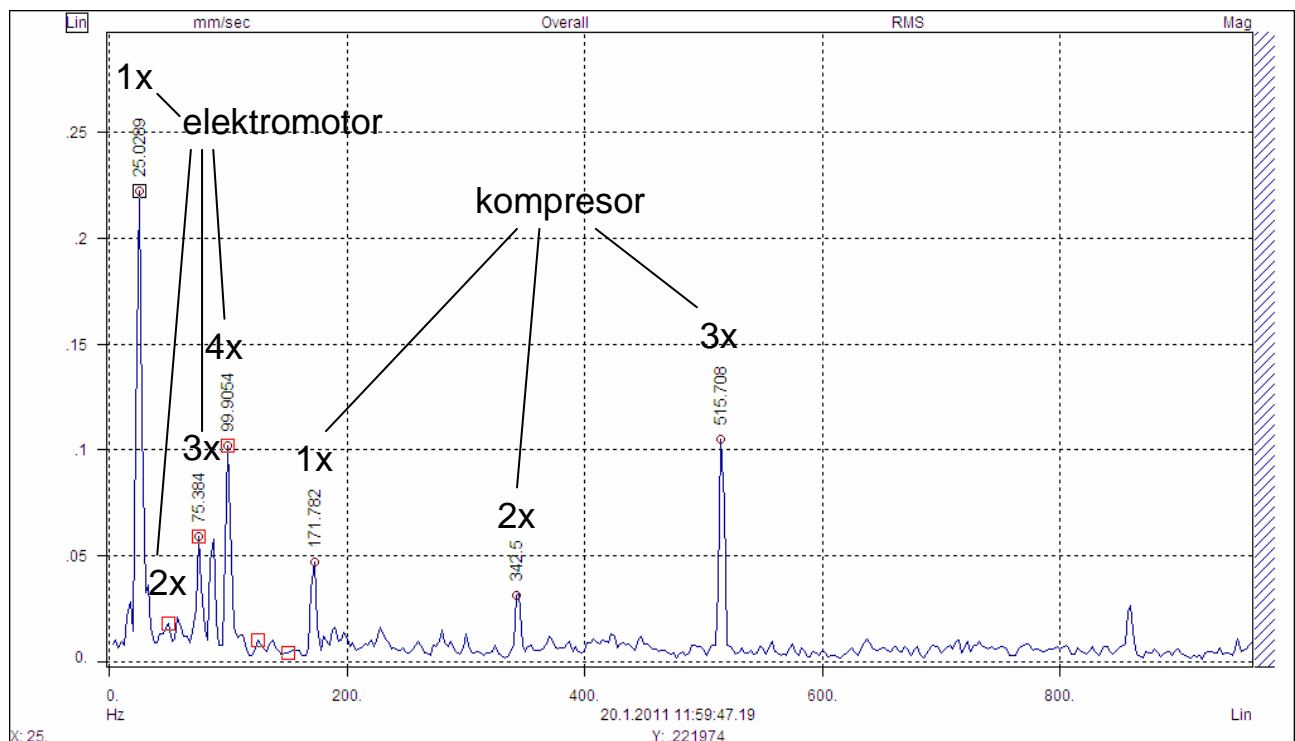
Na obrázku 6 je spektrum FFT rychlosti vibrací z kontrolního proměření absolutních vibrací při tlaku na výtlaku 2800kPa, které jsou bez detekce destabilizující subharmonické složky.

Obr.6 spektrum FFT rychlosti vibrací z ložiska výtlaku v horizontálním směru po provedeném zásahu
