VIBRODIAGNOSTIKA VSTŘIKOVACÍCH LISŮ

VIBRODIAGNOSTICS MOLDING MACHINES

Lukáš Heisig, Daniel Plonka, Esos Ostrava, s. r. o.

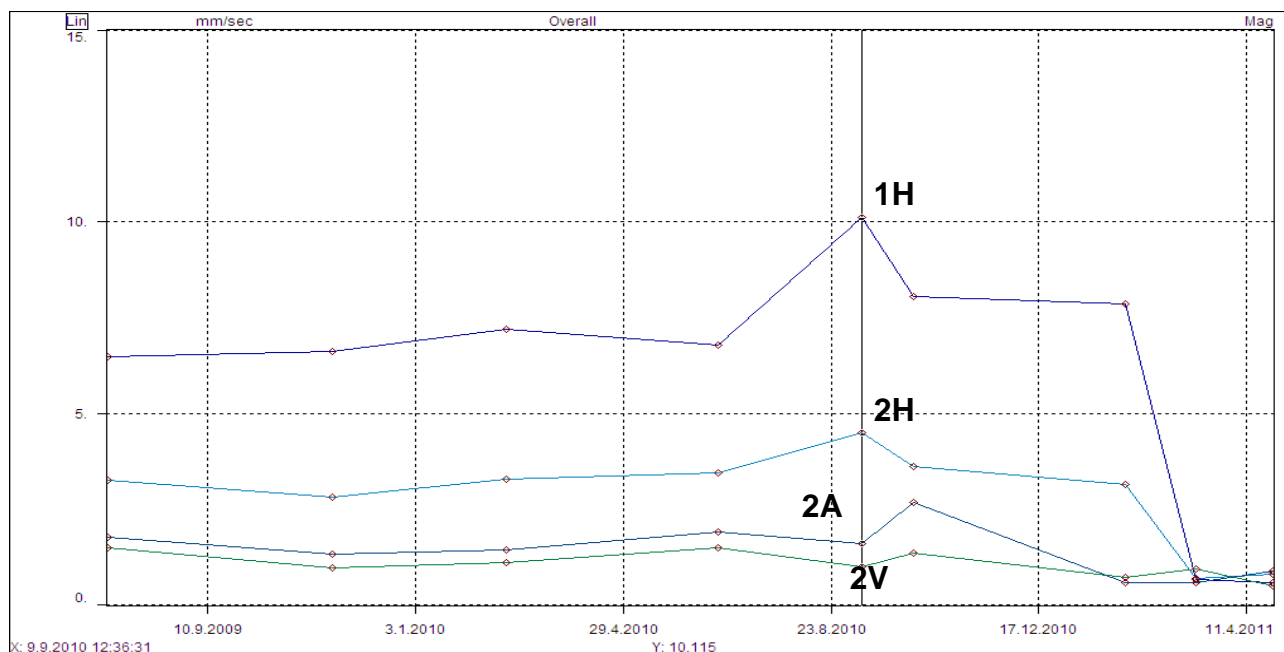
Z trendu celkových hodnot (obr.1) lze vysledovat dlouhodobě setrvalý stav v oblasti těchto vyšší hodnot do září roku 2010, kde došlo k nárůstu hlavně na měřicím bodě 1 v horizontálním směru elektromotoru do pásma D - hodnoty vibrací v rámci tohoto pásma jsou za normálních okolností považovány za tolik nebezpečné, že mohou vyvolat poškození stroje.

Obr.1 trend celkových hodnot rychlosti vibrací 0 - 1000Hz

Po zprovoznění a opětovném změření vibrací došlo k rapidnímu poklesu celkových hodnot nejen rychlosti vibrací, ale i zrychlení a zrychlení gSE (Obr. 1, 4). Z pohledu celkových hodnot rychlosti vibrací řadí provoz elektromotoru do pásma A - dobrý stav.

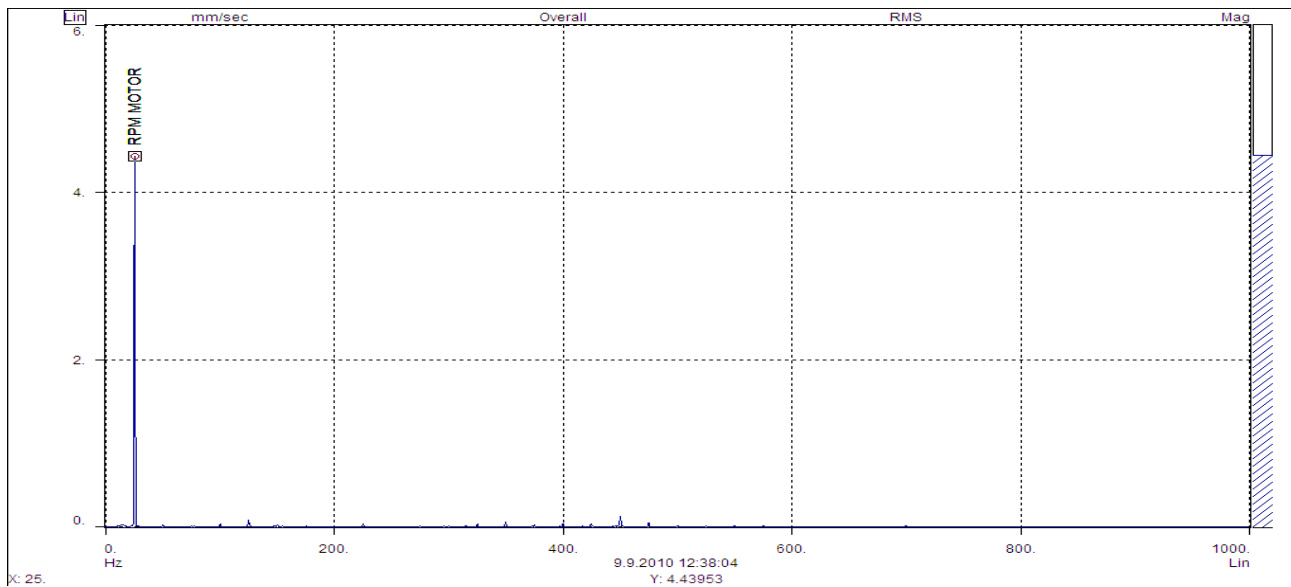
Z rozboru frekvenčního spektra rychlosti vibrací v horizontálním směru měřícího bodu 1 elektromotoru (Obr. 2), můžeme identifikovat dominantní 1x otáčkovou složku elektromotoru na frekvenci 25Hz. Z velikosti vibrací lze soudit, že se bude patrně jednat o mechanickou příčinu. Dle dominantní první otáčkové složky lze usuzovat na nevyváženost rotoru. U frekvenčního spektra druhého ložiska na měřicím bodě 2 (Obr.3) je situace trochu odlišná. Dominantní první otáčková frekvence je dále doprovázená řadou malých harmonických násobků, jež poukazuje na možné vůle, případně uvolnění. Po vizuální obhlídce a kontrole rámu, nebyl nikde nalezen žádný volný spoj, nebo porušený rám. Problém tedy můžeme specifikovat přímo na samotný elektromotor, kde problém může být kombinací několika příčin.

Obr.2 frekvenční spektrum rychlosti vibrací z měřícího bodu 1 elektromotoru

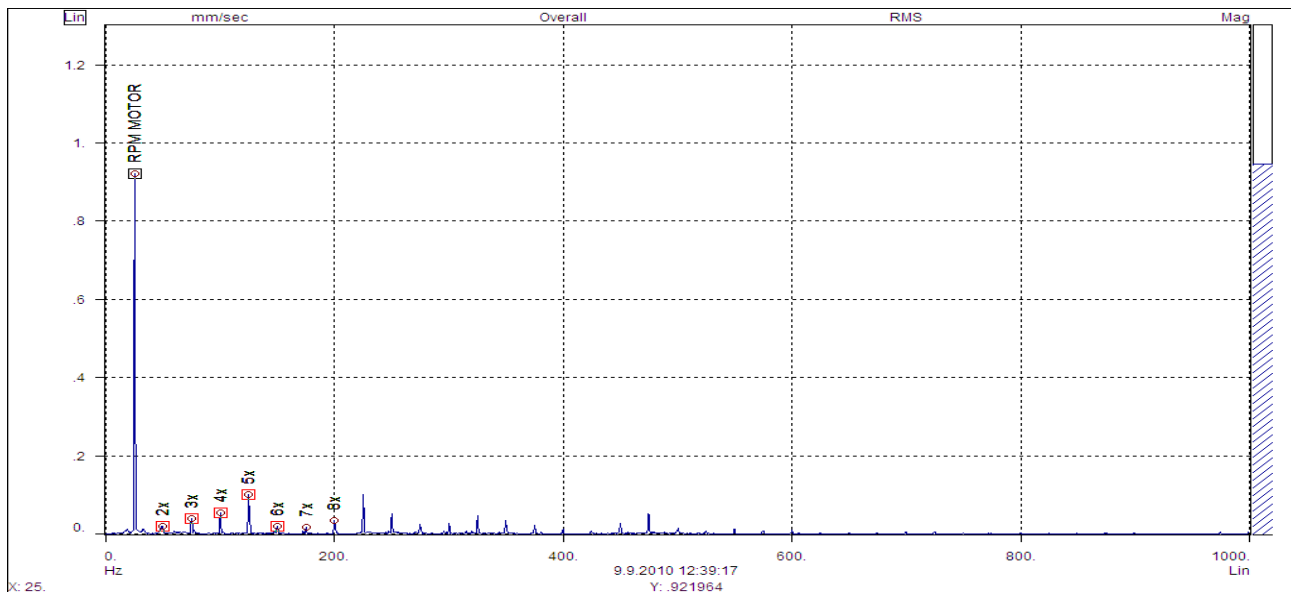
Obr.3 frekvenční spektrum rychlosti vibrací z měřícího bodu 2 elektromotoru

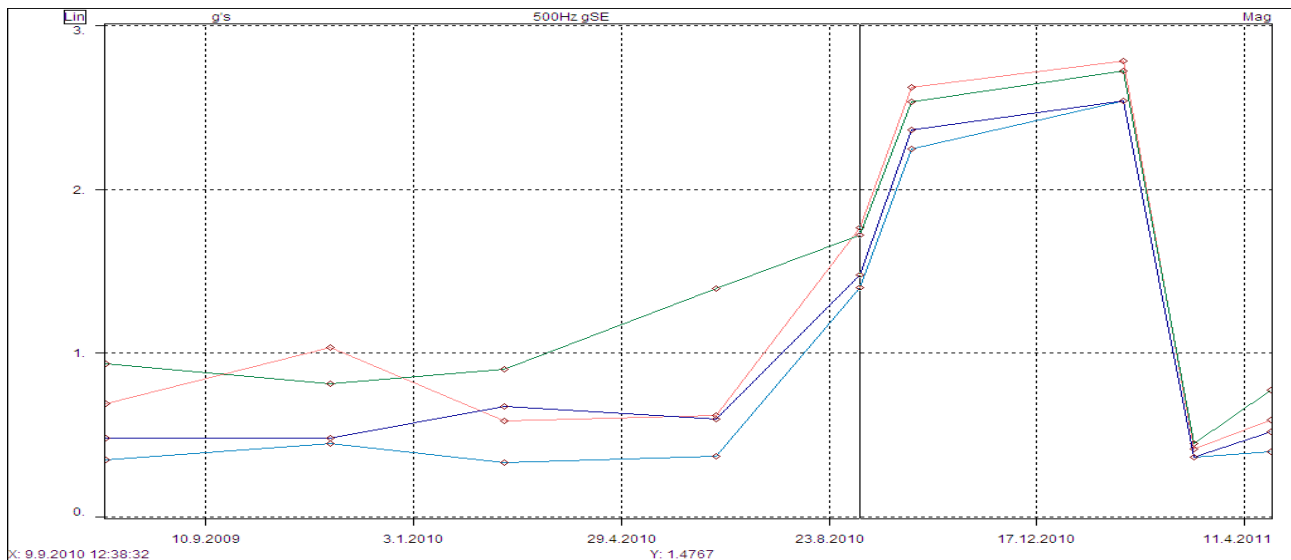
I přes vyšší vibrace, které mají za následek i vyšší dynamické namáhání a tím i vliv na stav a životnost ložisek, byly do té doby hodnoty širokopásmového zrychlení g 0 - 5kHz a g_{SE} na dobré úrovni. Od září roku 2010 v závislosti na zvyšující se celkové hodnotě rychlosti vibrací tomu úměrně narostla i hladina zrychlení a g_{SE} (trend celkových hodnot na Obr. 4), kde bylo možné pozorovat ve frekvenčních spektrech již počáteční poškození ložisek elektromotoru.

Obr.4 trend celkových hodnot zrychlení a zrychlení gSE vibrací

Z předchozích zjištění a vlivem narůstajících hodnot zrychlení a zrychlení gSE bylo provozovateli doporučeno provést komplexní revizi elektromotoru.

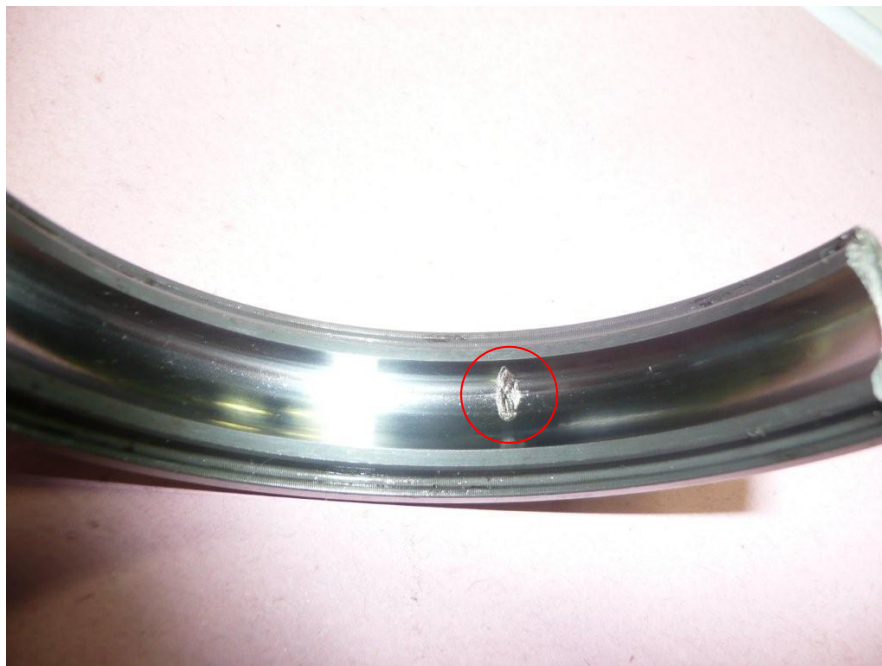
Po demontáži elektromotoru v únoru 2011 a jeho rozebrání bylo zjištěno, že ložisko na měřícím bodě 1 je poškozené, po demontáži a následném rozboru je na valivé dráze patrný pitting (Obr.5), z důvodu vyššího místního namáhání. Dále jak je vidět na Obr. 6 styková koroze na povrchu vlivem zvýšených vůlí ložiska vůči vložce víka. Vložka ložiskového víka byla volná a demontována spolu s ložiskem. Zajištění ložiskového víka bylo provedeno zápusnými červíky, které posunuly a vyosily víko (Obr. 7).

Obr.5 vnější kroužek ložiska s patrným pittingem na valivé dráze

V rámci zjištěných nedostatků byla provedena nová vložka víka zadního ložiska a nalisována zpět. Rotor elektromotoru byl vyvážen a ložiska vyměněny.

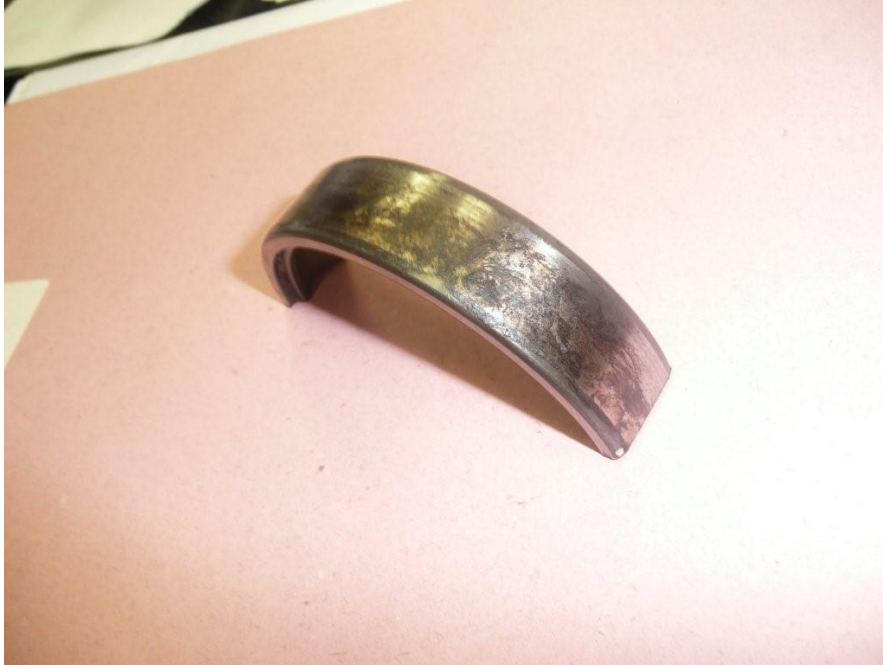
Obr.4 viditelná styková koroze na povrchu ložiska

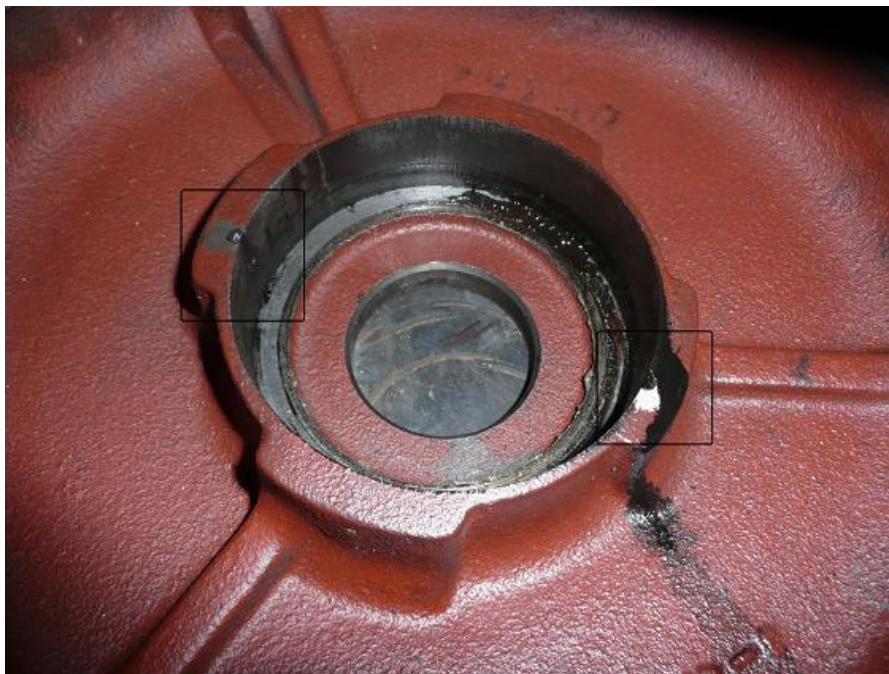
Obr.5 víko ložiska s viditelnými zápusnými červíky k vymezení vůlí vložky ložiska

Posunutí a vyosení vložky víka mohlo mít za následek i excentricitu rotoru a vzniku proměnlivé vzduchové mezery mezi rotorem a statorem což vyvolává nerovnoměrné magnetické pole. Ve spektru se pak projeví na dvojnásobku napájecí frekvence 100Hz s viditelnými postraními pásmy s frekvencí průchodu pólů a jedná se tedy o elektrický problém. Podobně měkká patka, nebo nesouosost můžou indikovat proměnnou vzduchovou mezeru v důsledku deformace. Ve skutečnosti je to pak ale mechanický a ne elektrický problém.
